El presente documento es un estudio sobre el estado de conservación del Martinete de Navafría.

Este documento es un estudio de la cubierta de madera del Martinete de Navafría.

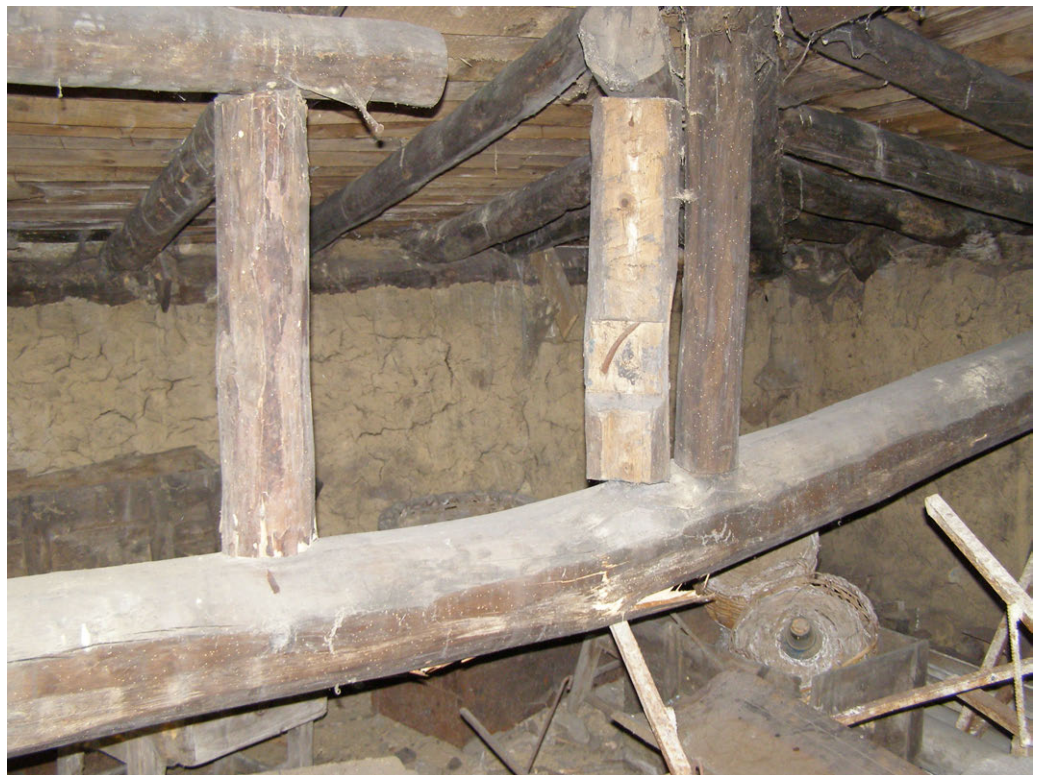
En la toma de datos se observó que una de las vigas principales presentaba una rotura total, lo que ocasionó un ligero hundimiento de la cubierta y una sobre flecha en la siguiente viga. Lo cual se comunicó a la propiedad y se aconsejó el apuntalamiento de la estructura.

Detalle de la rotura observada en la inspección inicial

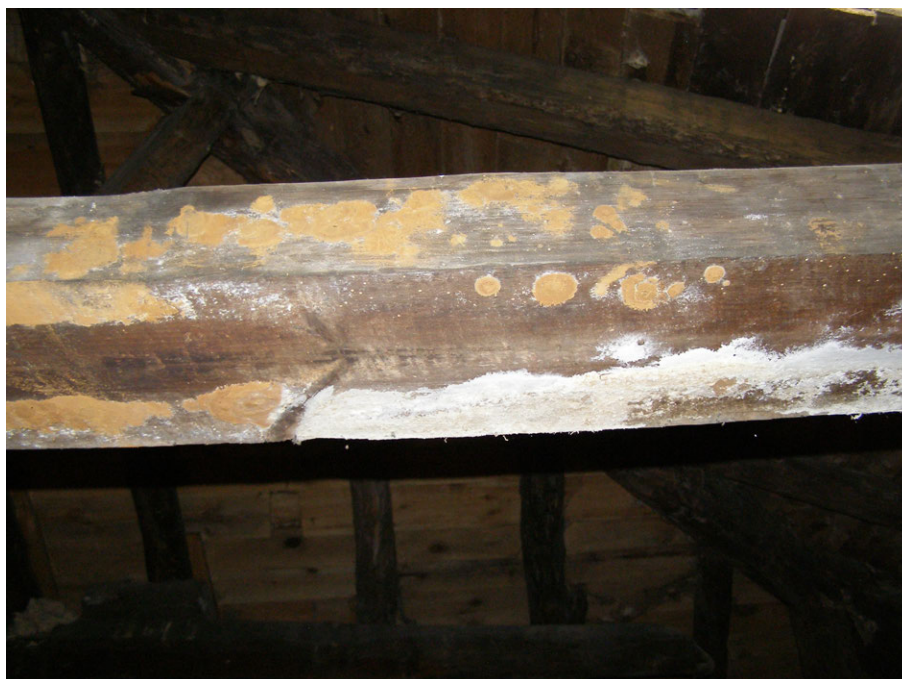
Detalle de hongos y mohos presentes en el Martinete.

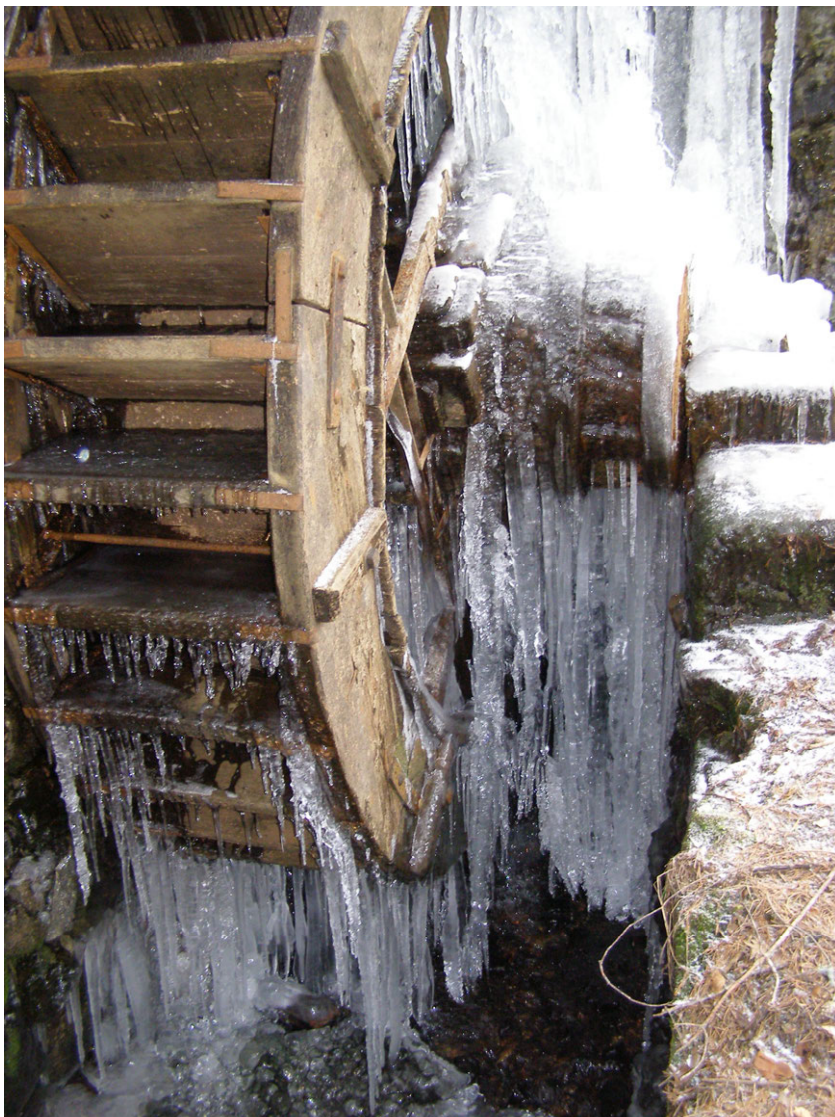
Otra de las patologías importantes que se producen en el Martinete es la debida a la acción del hielo. Dada la situación del Martinete, a los pies de la sierra de Guadarrama donde se producen frecuentes heladas, origina que todo el agua que tiene la madera se congele. Al congelarse aumenta su volumen y rompe la estructura de la madera. Esto ocurre fundamentalmente en la parte más superficial y en determinadas piezas que están saturadas constantemente, donde se aprecia una primera capa que carece de la estructura típica de la madera y presenta una más fibrosa, carente de cohesión. Esta estructura es similar a la que presenta la pudrición blanda.

Detalle de las heladas que sufre el Martinete.

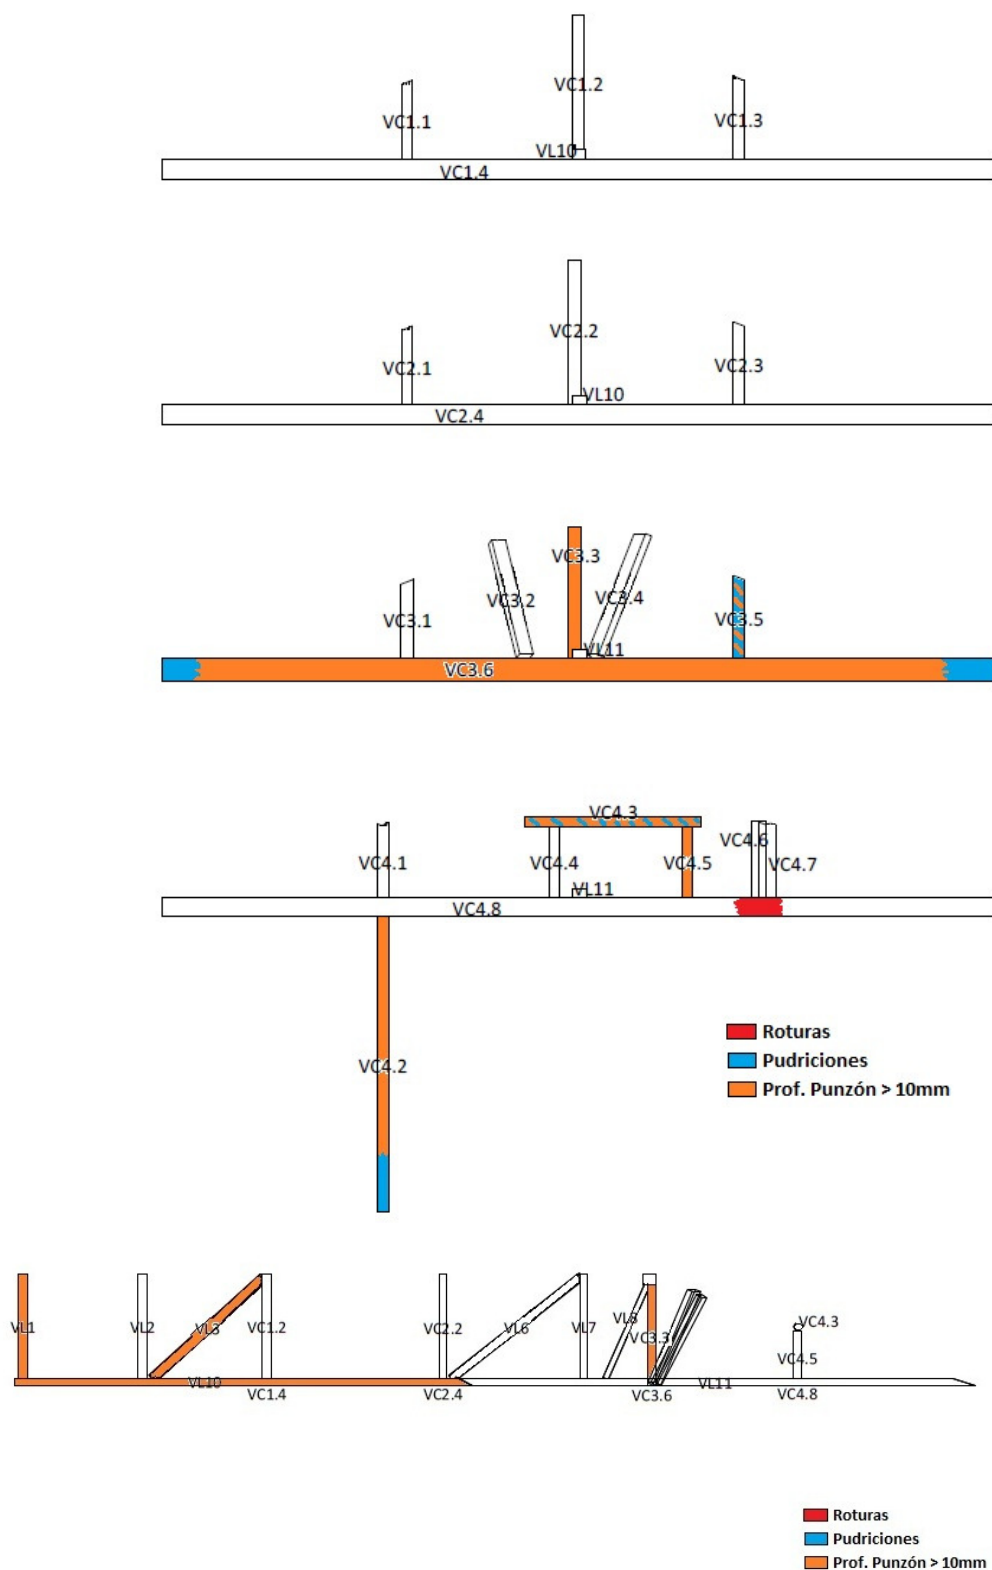
Roturas y pudriciones

Se ha desestimado representar los pares y las correas debido a que después de un análisis visual se comprobó que en un 70% presentaban un alto grado de pudrición hasta el punto de penetrar totalmente con el punzón y atravesar toda su sección. Estos daños de pudriciones se deben al mal estado de la cubierta, ya que como se pudo observar hay numerosas goteras lo que produce un alto grado de humedad y unas condiciones óptimas para el desarrollo de los patógenos. Por estos motivos se ha descartado su representación considerando oportuno el sustituir todos los pares de la cubierta.

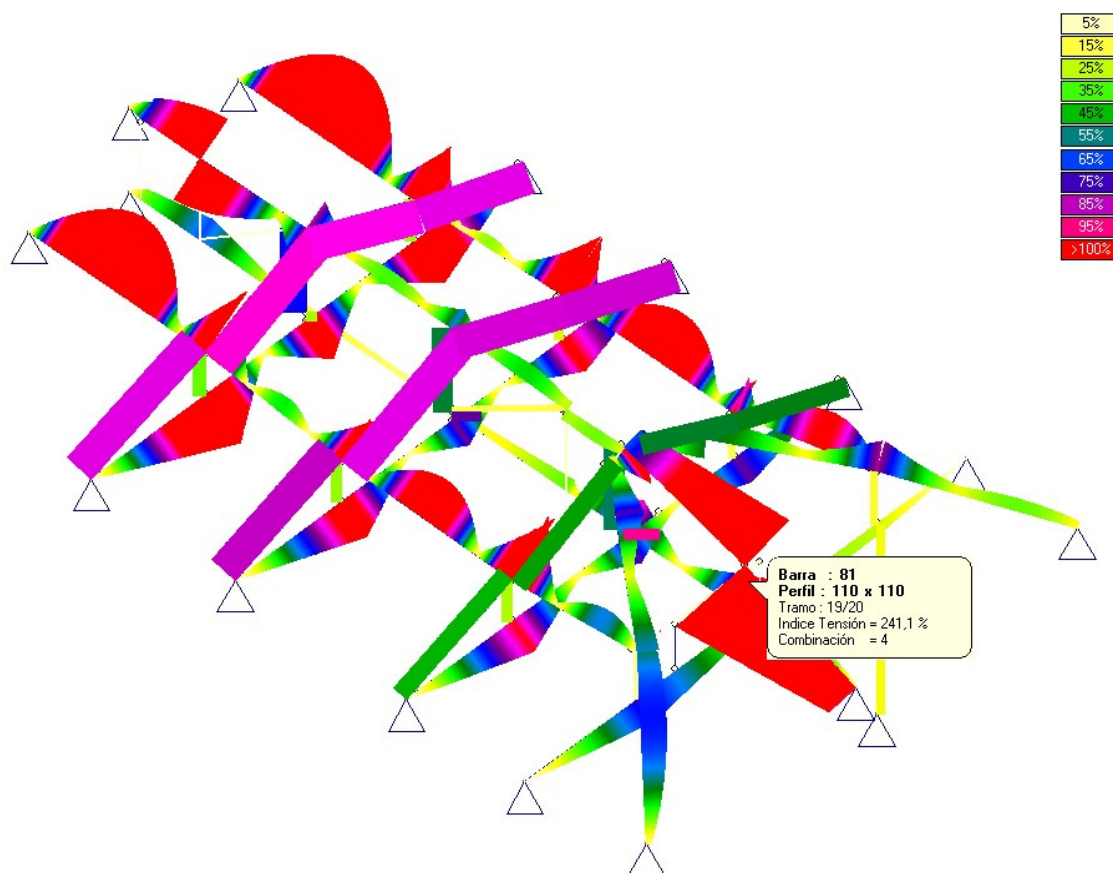
Modelo general cálculo con dimensiones iniciales C14

El mayor índice de agotamiento se alcanza en la pieza C5 con un valor del 241,1 %.

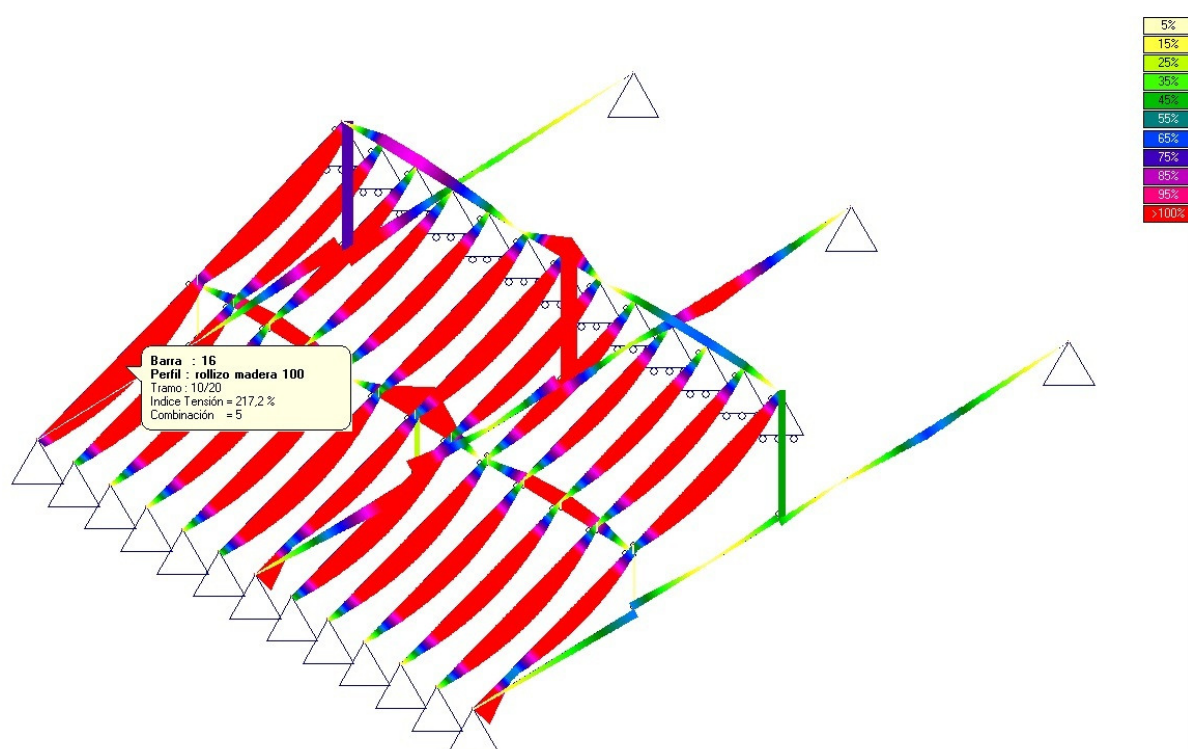
Modelo pares cálculo dimensión inicial C14 apoyos articulados

En este caso el índice de agotamiento que presentan los pares es muy elevado, sobrepasando en todos los casos el agotamiento permitido. Los índices de agotamiento oscilan entre 131,3% y 217,2% que alcanza como valor máximo.

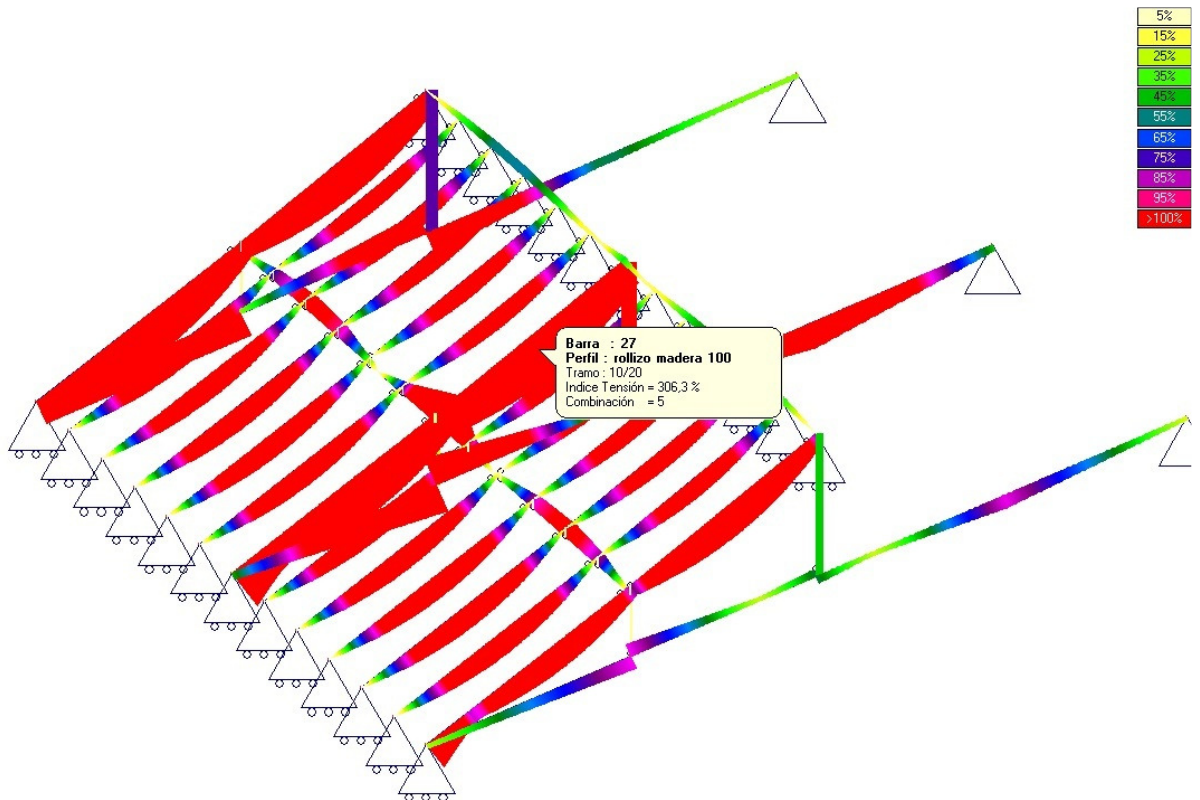
Modelo pares cálculo dimensión inicial C14 apoyos deslizadera

En este caso los resultados son más desfavorables todavía, obteniendo valores del índice de agotamiento comprendidos entre 119,6 % y 306,3 % como valor máximo.

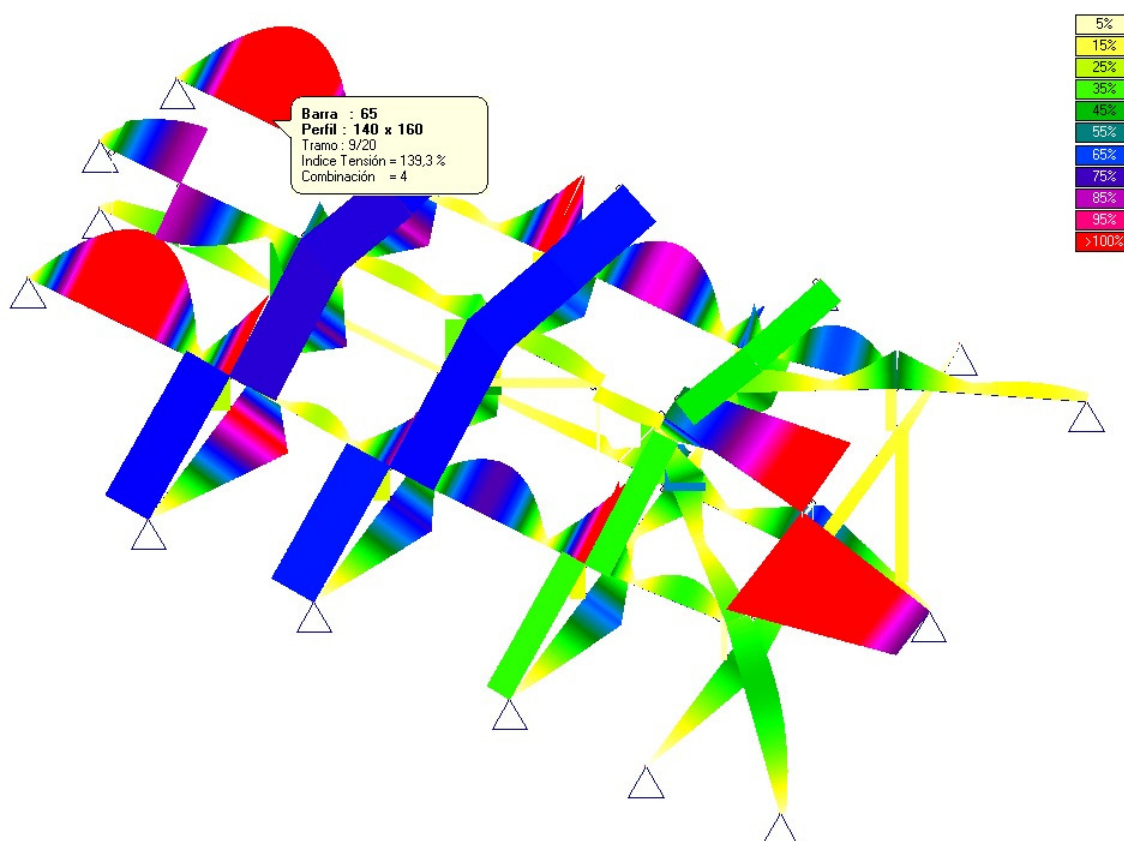
Modelo general cálculo con dimensiones iniciales C22

Si en vez de suponer una C 14 como se ha estimado con los datos obtenidos en los ensayos no destructivos, se calcula con una C22, obtenemos que las barras que no cumplen los cálculos son las 10, 11, 55, 56, 57, 58, 65, 66, 67, 80 y 81, todas ellas por tensión normal.

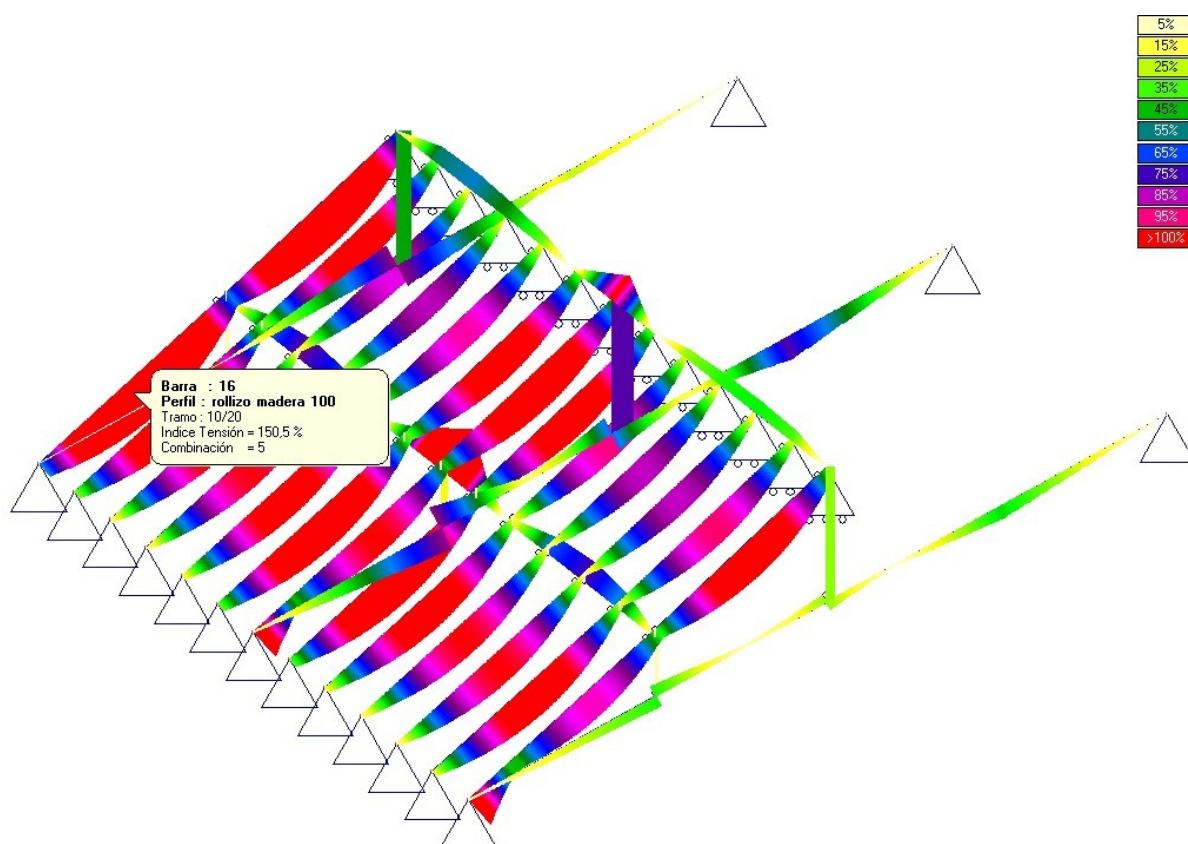
Modelo pares cálculo dimensiones iniciales C22 apoyo articulado

cercanos al 100%. El mayor índice de agotamiento que se alcanza toma un valor de 150,5%.

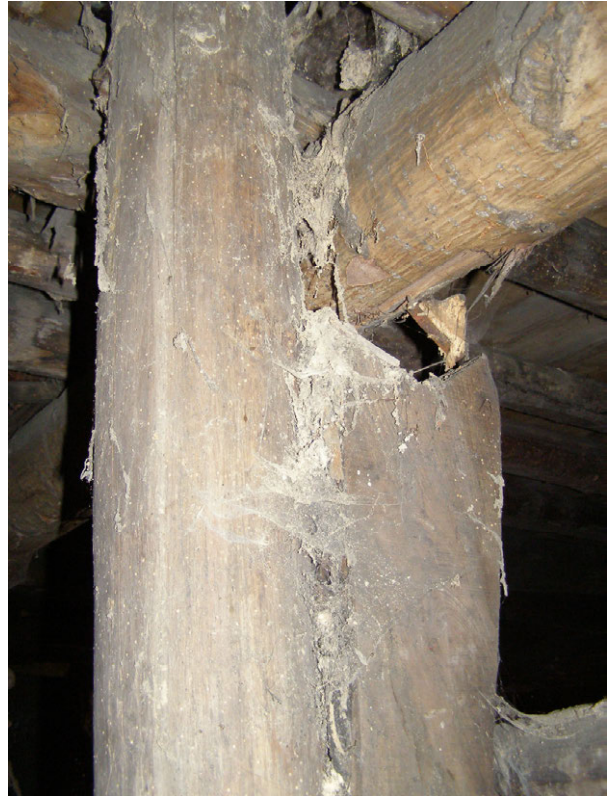
Además en esta hipótesis se ha eliminado el pilar del modelo, ya que se ha observado que debido a una pudrición que presenta en la base, generada por la falta de ventilación y el acúmulo de hollín, la longitud de este ha disminuido en al menos 10 cm perdiendo así la función estructural que tenía en un origen.

Detalle donde se aprecia el descenso del pilar respecto su posición inicial debido a la pudrición.

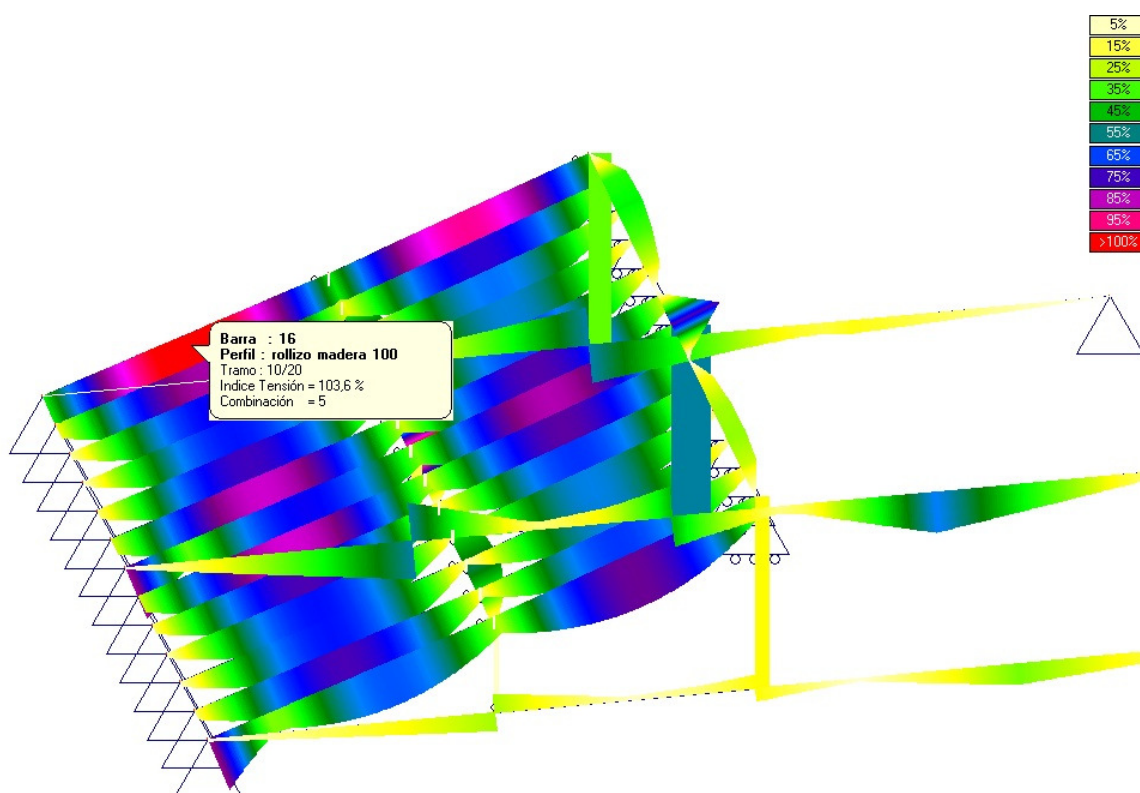
Modelo pares cálculo dimensiones iniciales C22 cubierta aligerada

El modelo de los pares tampoco cumple con el Código Técnico de la Edificación, con la reducción del peso de la cubierta como se observa a continuación:

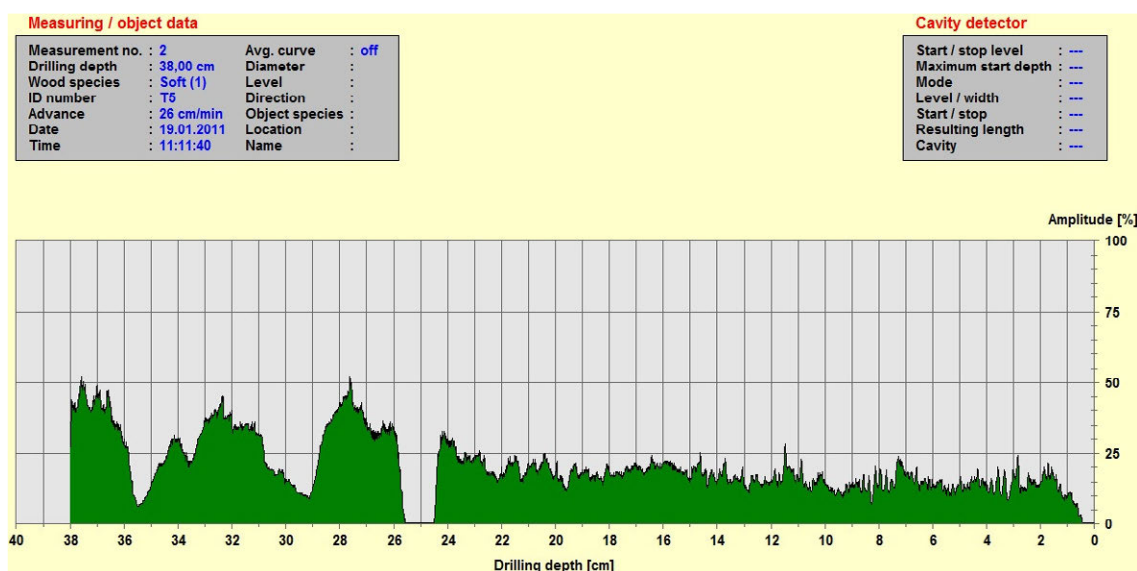
Eje interior 2

En esta medida no aparece resistencia a la penetración en los 5 mm iniciales y a 24,5cm de profundidad aparece una discontinuidad que hace notar la presencia de un hueco de 1,2 cm de espesor.

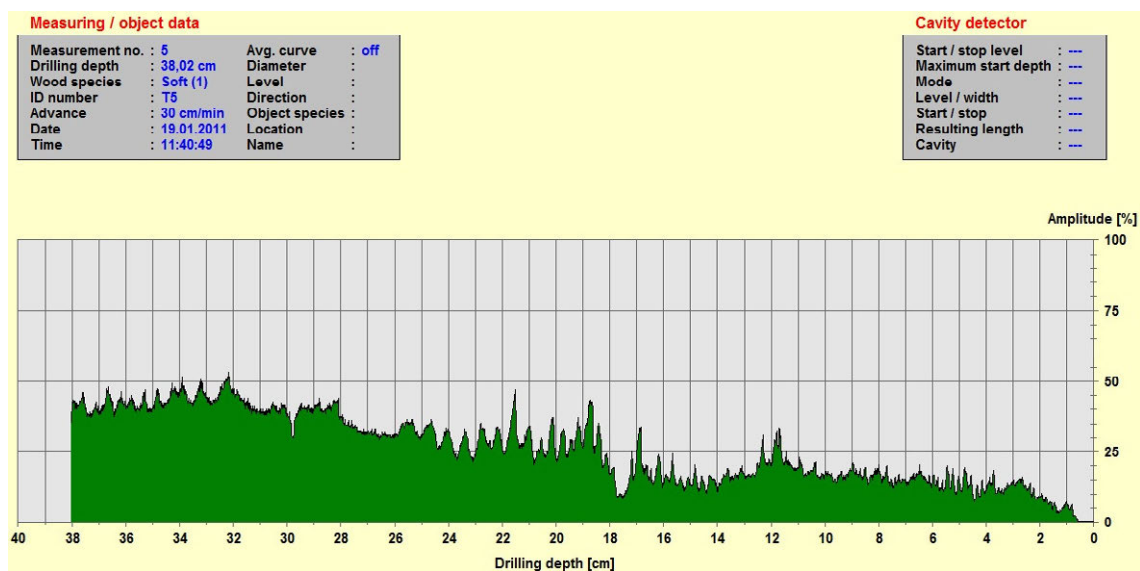
Eje interior 4.

En la cuarta lectura la disminución la densidad inicial abarca los 6 primeros mm apareciendo un ligero aumento de la resistencia ofrecida a la penetración, y por consiguiente un aumento de la densidad, debido seguramente a la aparición a esa profundidad de duramen. Esta medición está situada a 28 cm del inicio del eje.

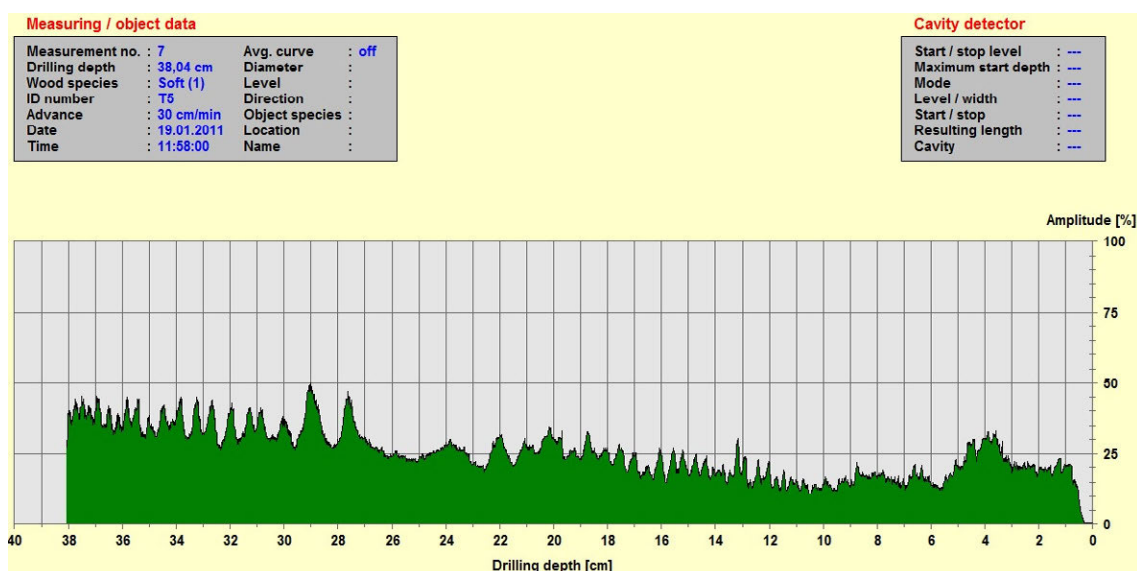
Eje interior medio1.

En la lectura 1 situada a 2,24 m del extremo interior del eje. No hay resistencia en los 4 mm primeros.

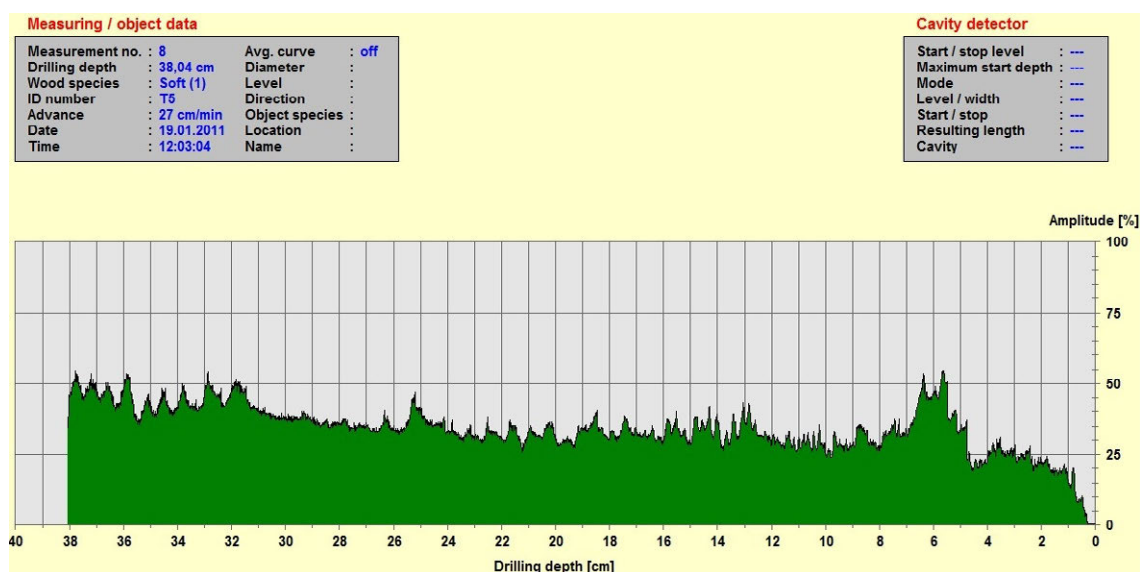
Eje interior medio2.

La segunda medición se realiza según el esquema inicial y a una distancia de 2,24 m del extremo interior del eje. Presenta una resistencia a lo largo de toda la sección algo mayor que en los otros ensayos.

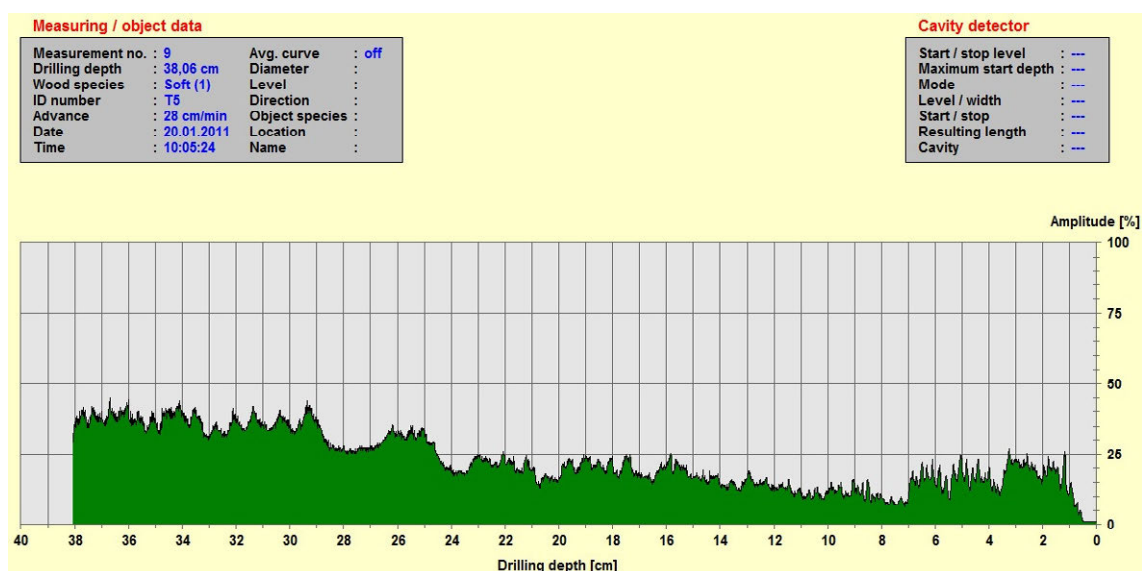
Eje interior medio 3.

La medición 3 se realizó a una distancia del extremo del eje de 2,70 m. En esta lectura se percibe un pequeño chasquido cuando se alcanzaba una profundidad de 7 y se reduce la resistencia a la penetración, luego se va recuperando poco a poco y a partir de los 24 cm la resistencia es mayor posiblemente por la presencia de duramen.

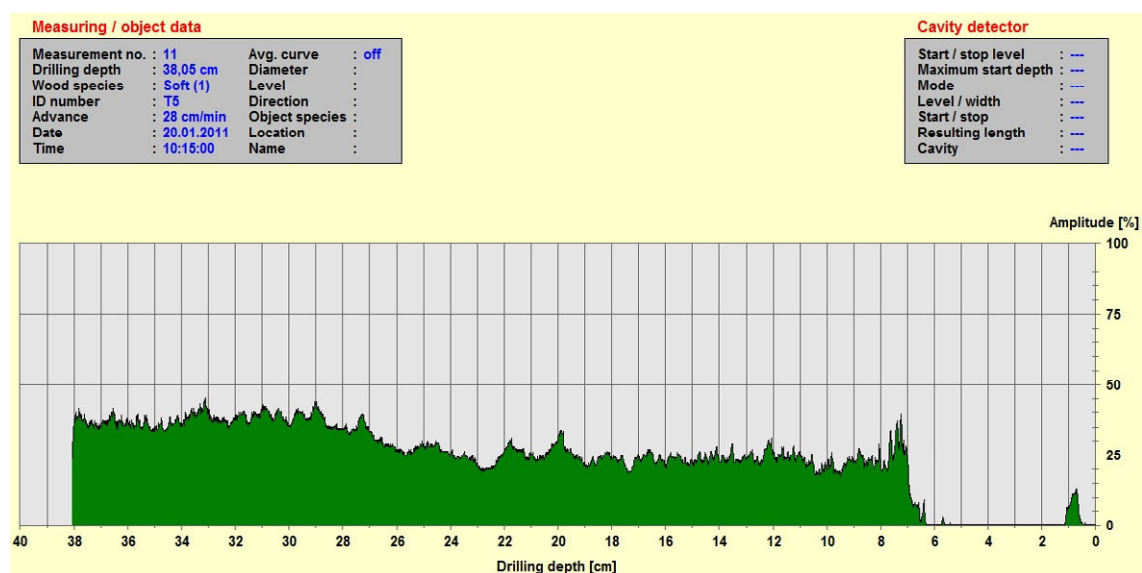
Eje interior medio 4.

En la medida nº 4 realizada a 2,40 m del extremo interior del eje encontramos una discontinuidad en el material de 5,5 cm de espesor situada a 1,2 cm de profundidad. No ofrece resistencia a la penetración además en los 5 mm iniciales.

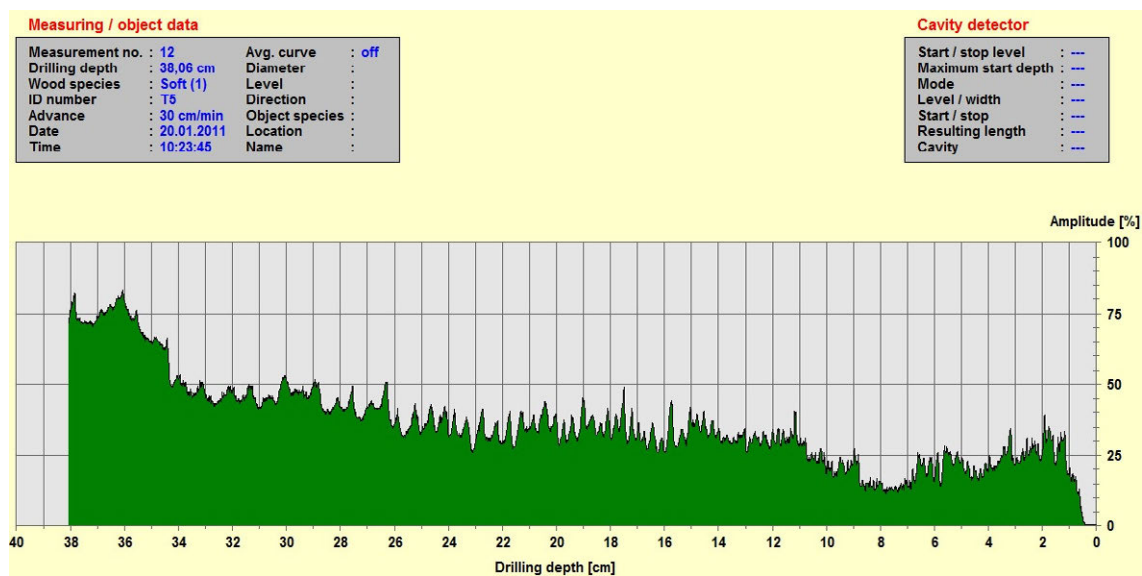
Eje interior medio 5.

No presenta resistencia a la penetración en los primeros 5 mm. Este quinto ensayo se realizó a una distancia del extremo interior del eje de 2,4 m.
